## VIKTIGT säkerhetsmeddelande till marknaden

Gelseparation och minskning av gelyta kan uppstå på elektroderna M5071A (vuxen) och M5072A (spädbarn/barn) som används med AED-enheterna HS1/OnSite/Home.

21-FEB-2022

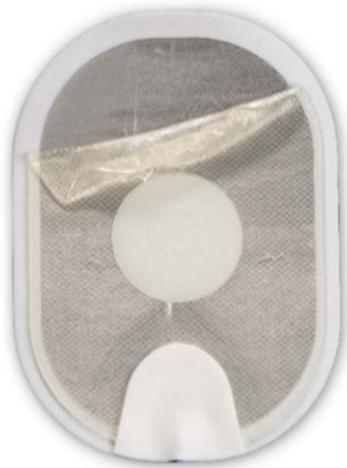
När en elektrod med separerad, vikt gel placeras på patientens bara hud kan AED-enheten HS1/OnSite/Home ge patienten mindre effektiv eller ineffektiv behandling på grund av det minskade kontaktytan mot huden. Se ett exempel på **bild 1**.

**Bild 1:** Separerad gel som har vikts över sig själv när den dragits bort.

Åtgärd:  
Fäst elektroder på patienten.  
Tveka inte.

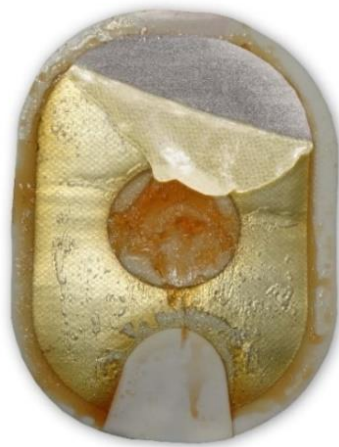
Separerad, vikt gel kan också ha ett missfärgat eller "smält" utseende. Även om gelen också kan ha ett missfärgat eller smält utseende, har utseendet ingen inverkan på leveransen av behandling. Fördröjd behandling kan dock uppstå om användaren tvekar att applicera elektroderna på grund av dess utseende, och AED-enheten kan ge patienten mindre effektiv eller ineffektiv behandling på grund av den minskade kontaktytan med huden. Se ett exempel på **bild 2**.

**Bild 2:** Separerad, vikt gel kan också ha ett missfärgat eller smält utseende.

Åtgärd:  
Fäst elektroder på patienten.  
Tveka inte.

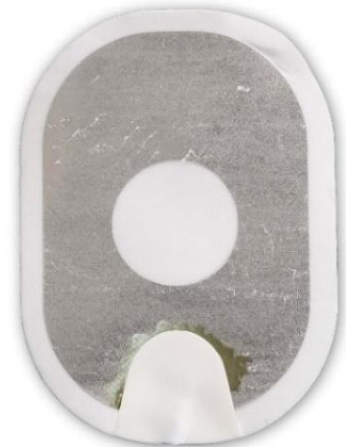
Det är också möjligt att gelen nästan helt kan separeras från baksidan i skum/folie när den dras bort (se **bild 3**.) På grund av en liten mängd gelkontaktyta med huden kan elektriska ljusbågar uppstå när en defibrillering utförs vilket kan leda till brännskador på patientens hud, eller så kan AED-enheten inte avge några defibrilleringar genom elektroderna. Behandlingen blir fördröjd när användaren installerar en ny elektrodskasset (om sådan finns) eller utför HLR i väntan på att ambulanssjukvårdspersonal ska anlända. Som jämförelse visar **bild 4** en normal elektrod. Oavsett vilket tillstånd elektroderna är i följer du röstmeddelandena eftersom AED-enheten kommer att vägleda dig igenom de nödvändiga åtgärderna.

**Bild 3:** Gel som nästan helt separerats från baksidan.

Åtgärd:  
Byt ut elektrodskassetten om en reserv finns tillgänglig. Om det inte finns någon reservkasset tillgänglig ska HLR utföras till hjälp anländer.
