DRINGENDE Sicherheitsmitteilung

Mögliche Gelablösung und Verkleinerung der Gelfläche bei den Defibrillator-Pads M5071A (Erwachsene) und M5072A (Kinder) zur Verwendung mit den HS1/OnSite/Home AEDs

21. FEB. 2022

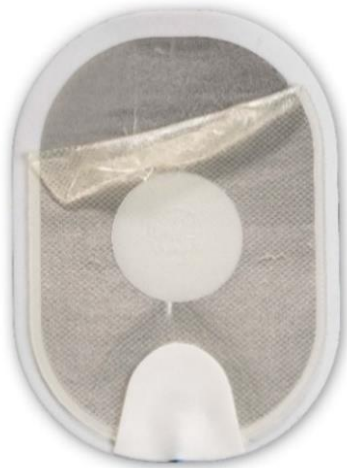
Wenn ein Pad mit abgelöstem, übereinander gefaltetem Gel auf der nackten Haut des Patienten platziert wird, führt der HS1/OnSite/Home AED aufgrund der verkleinerten Kontaktfläche mit der Haut möglicherweise eine weniger wirksame oder unwirksame Therapie am Patienten durch. Siehe Beispiel in **Abbildung 1**.

Abbildung 1: Abgelöstes Gel, das sich beim Abziehen übereinander gefaltet hat.

Maßnahme:
Pads am Patienten anlegen.
Nicht zögern.

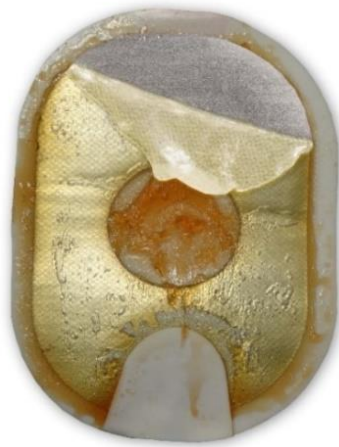
Abgelöstes, übereinander gefaltetes Gel kann auch verfärbt und/oder geschmolzen aussehen. Obwohl das Gel auch verfärbt und/oder geschmolzen erscheinen kann, hat das Aussehen keine Auswirkungen auf die Durchführung der Therapie. Es kann jedoch zu einer Verzögerung der Therapie kommen, wenn der Anwender wegen des Aussehens beim Anbringen des Pads zögert, und der AED könnte aufgrund der verkleinerten Kontaktfläche mit der Haut möglicherweise eine weniger wirksame oder unwirksame Therapie am Patienten durchführen. Siehe Beispiel in **Abbildung 2**.

Abbildung 2: Abgelöstes, übereinander gefaltetes Gel kann auch verfärbt und/oder geschmolzen aussehen.

Maßnahme:
Pads am Patienten anlegen.
Nicht zögern.

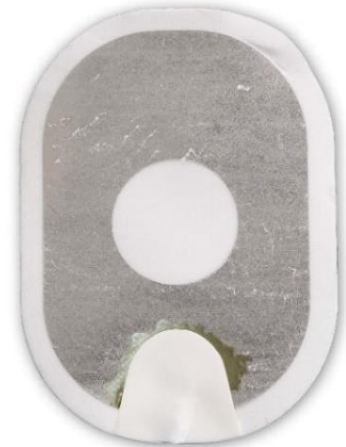
Es ist auch möglich, dass sich das Gel beim Abziehen fast vollständig von der Schaumstoff-/Metallfolie ablöst (siehe **Abbildung 3**.) Aufgrund der kleinen Gel-Kontaktfläche mit der Haut könnte es bei Abgabe eines Schocks zu einer Lichtbogenbildung kommen, die zu Verbrennungen auf der Haut des Patienten führt, oder der AED könnte nicht mehr in der Lage sein, über die Pads einen Schock abzugeben. Die Therapie verzögert sich, während der Anwender eine Ersatz-Pads-Kassette (falls verfügbar) einlegt oder eine HLW durchführt, während er auf das Eintreffen des Rettungsdienstes wartet. Zum Vergleich wird in **Abbildung 4** ein normales Pad gezeigt. Befolgen Sie unabhängig vom Zustand des Pads die Sprachanweisungen, da der AED Sie Schritt für Schritt durch die notwendigen Maßnahmen führt.

Abbildung 3: Gel fast vollständig von Folie abgelöst.

Maßnahme:
Pads-Kassette ersetzen, falls Ersatzkassette verfügbar ist. Ist keine Ersatzkassette verfügbar, HLW durchführen, bis Hilfe eintrifft.

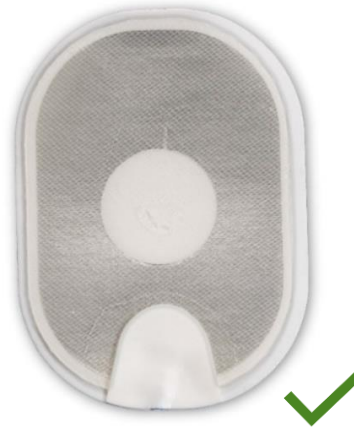
Abbildung 4: Normales Pad.

Maßnahme:

Pads gemäß Gebrauchsanweisung/Benutzerhandbuch am Patienten anlegen.
